SVEUČILIŠTE U ZAGREBU
FAKULTET STROJARSTVA I BRODOGRADNJE

DIPLOMSKI RAD

Naslov rada na hrvatskom jeziku: **Korozijska oštećenja konstrukcija od nehrđajućih čelika**

Naslov rada na engleskom jeziku: **Corrosion damages of stainless steel structures**

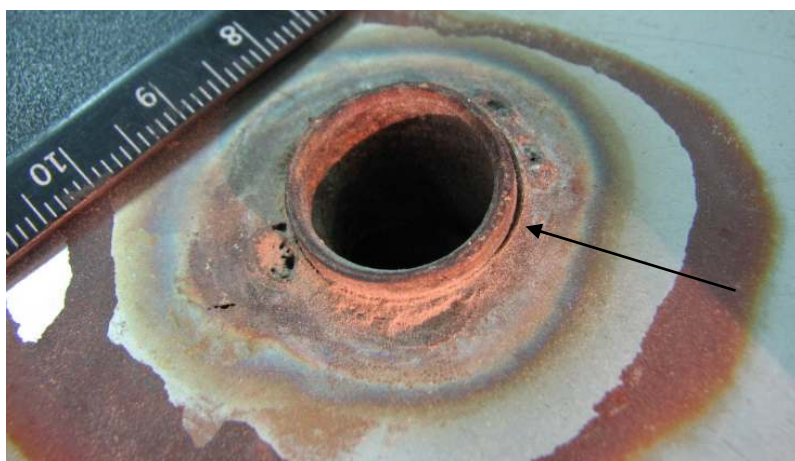
Slika 62. Detalj donje podnice sa korozijskim oštećenjem (iznutra) – korozija u procjepu

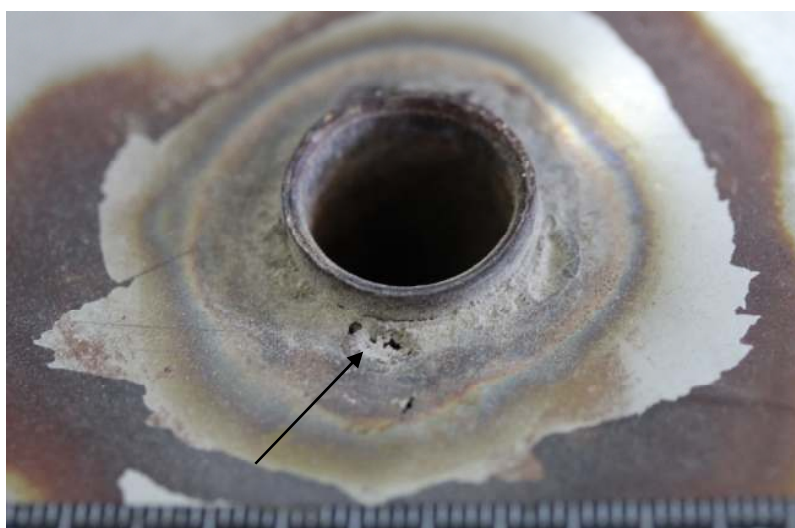
Slika 63. Detalj donje podnice sa korozijskim oštećenjem (iznutra) – rupičasta korozija

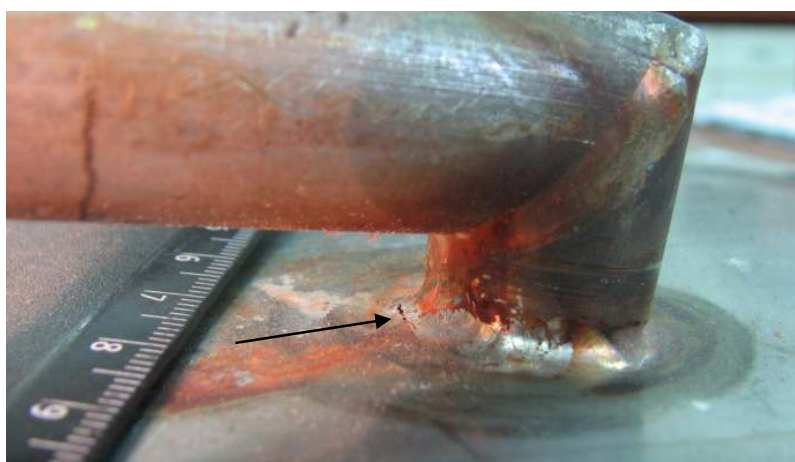
Slika 64. Detalj donje podnice sa korozijskim oštećenjem (izvana) – korozija u procjepu

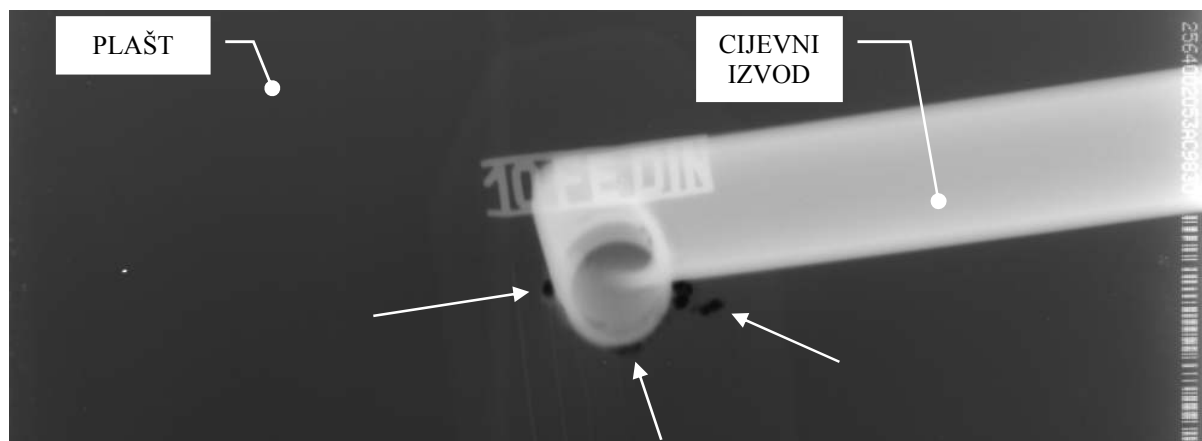
Slika 66. Radiogram ispitne donje podnice sa vidljivim korozijskim oštećenjima

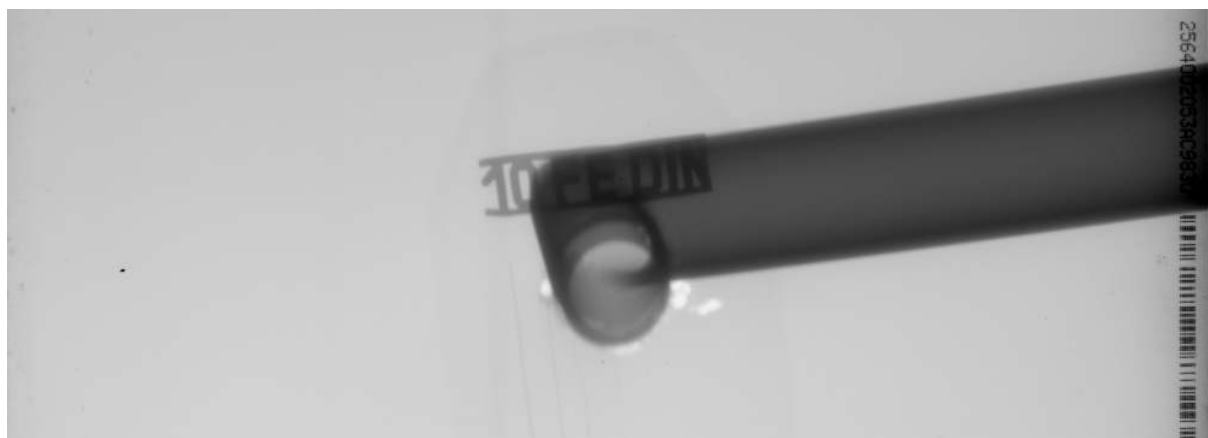
Slika 67- Radiogram (invert) ispitne donje podnice sa vidljivim korozijskim oštećenjima

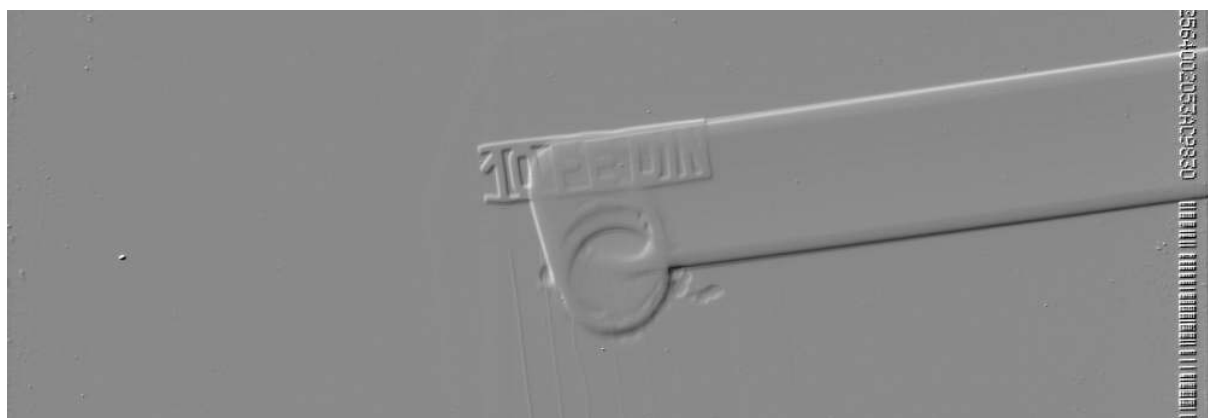
Slika 68. 3D prikaz ispitne donje podnice iz radiograma sa vidljivim korozijskim oštećenjima

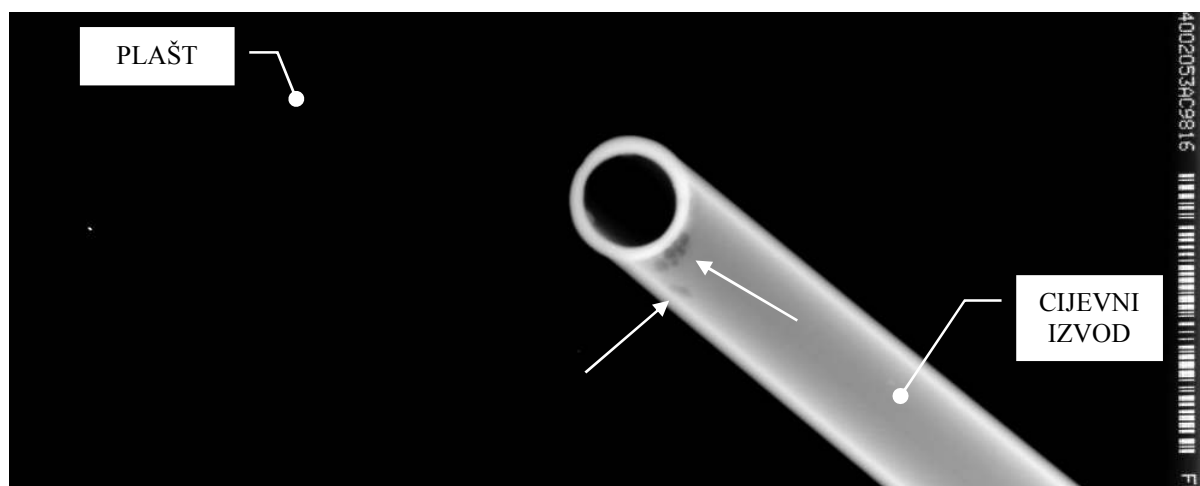
Slika 69. Radiogram ispitne donje podnice sa vidljivim korozivskim oštećenjima

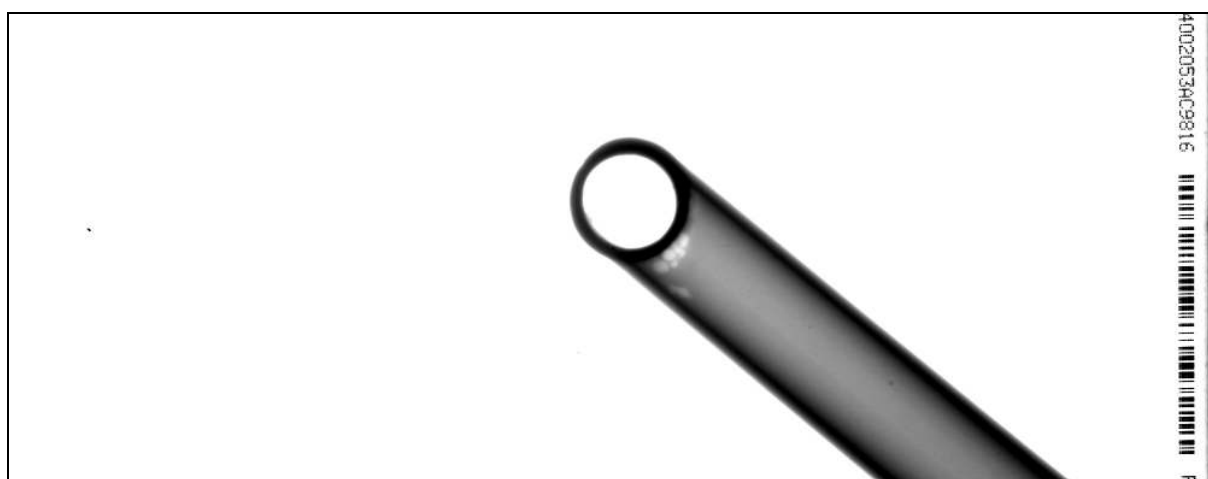
Slika 70. Radiogram (invert) ispitne donje podnice sa vidljivim korozivskim oštećenjima

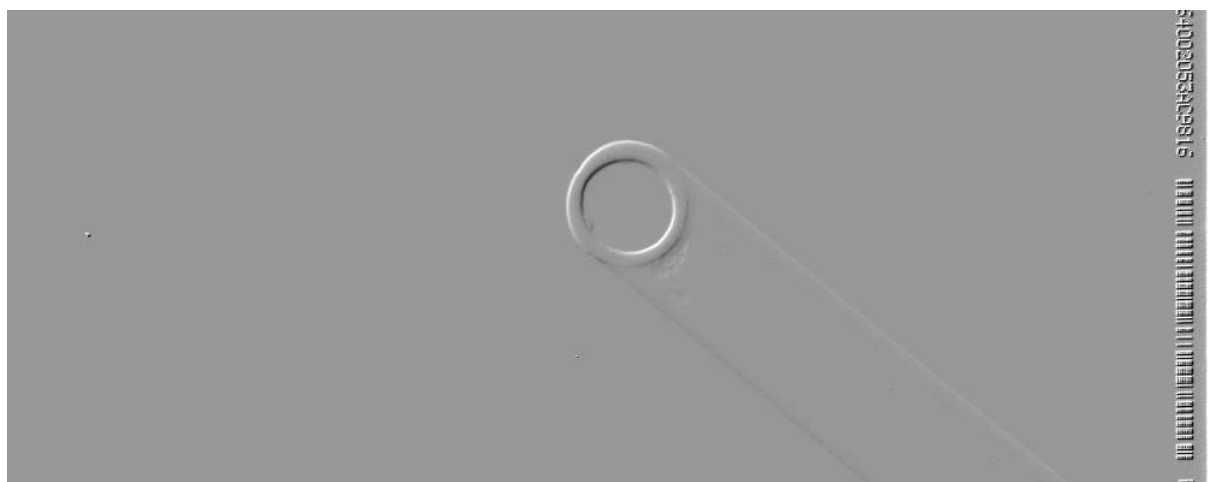
Slika 71. 3D prikaz ispitne donje podnice iz radiograma sa vidljivim korozivskim oštećenjima

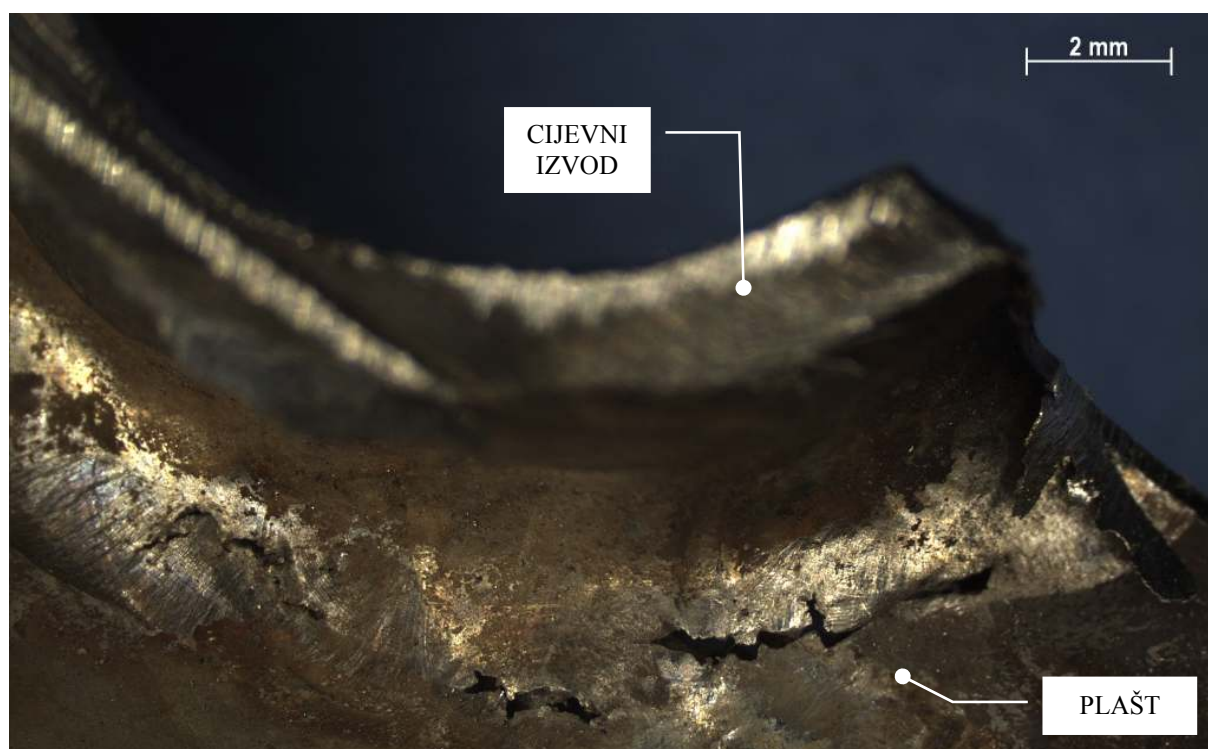
Slika 75. Uzorak 1 iz donje podnice pod stereomikroskopom (izvana) – korozija u procjepu

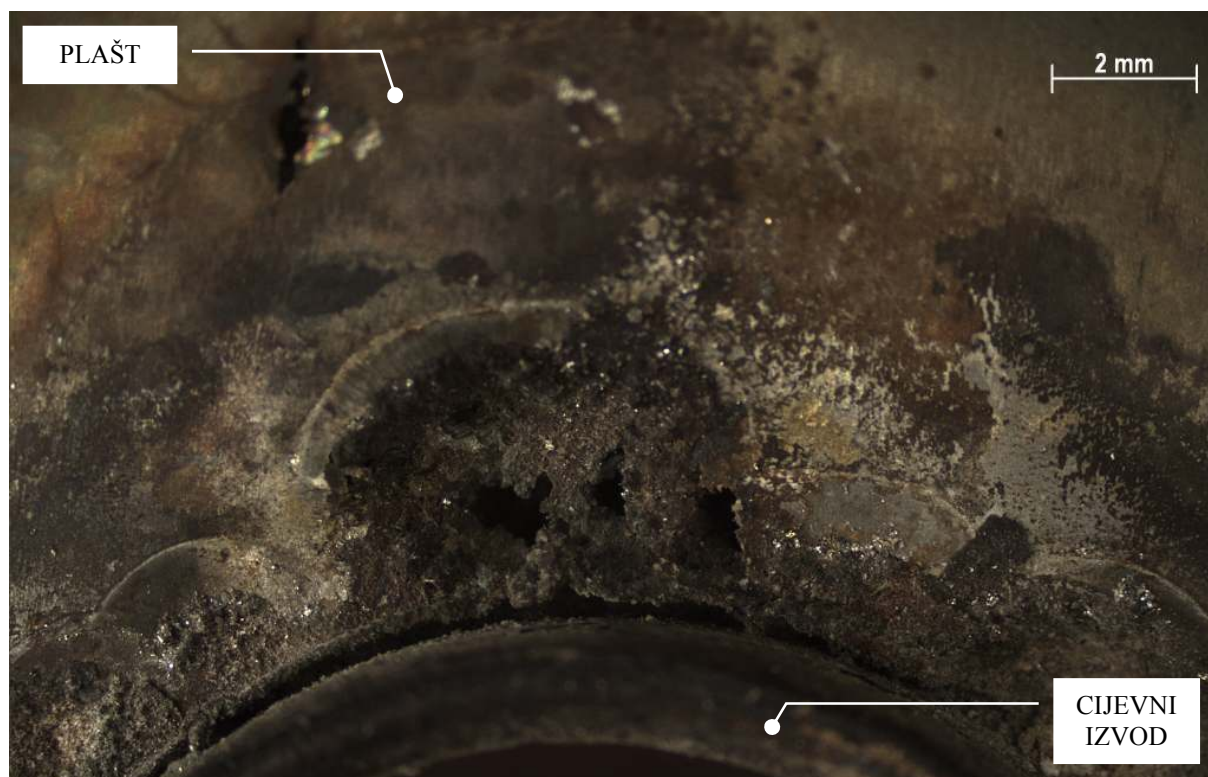
Slika 77. Uzorak 1 iz donje podnice pod stereomikroskopom (iznutra) – neprovaren korijen, korozijska oštećenja u obliku rupičaste korozije i korozije u procjepu, te neuklonjeni toplinski oksidi

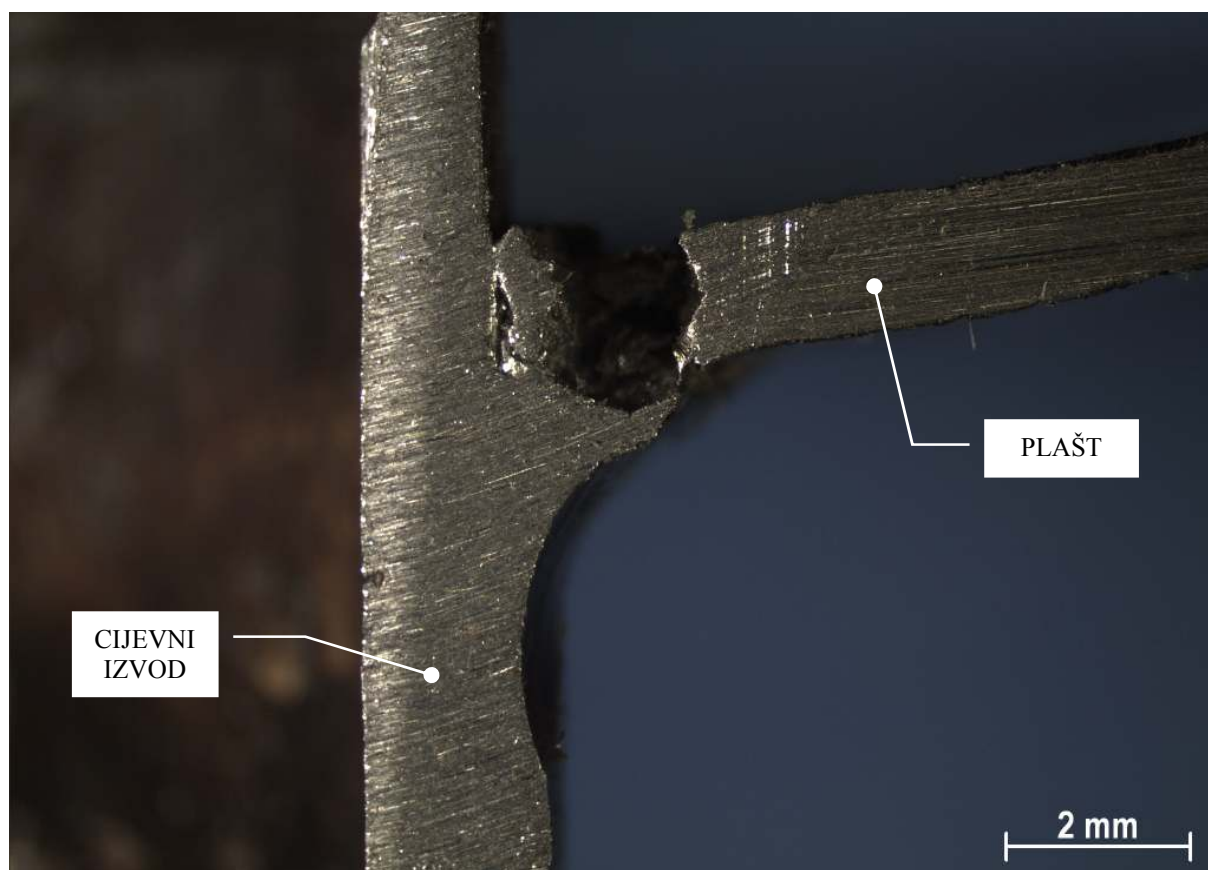
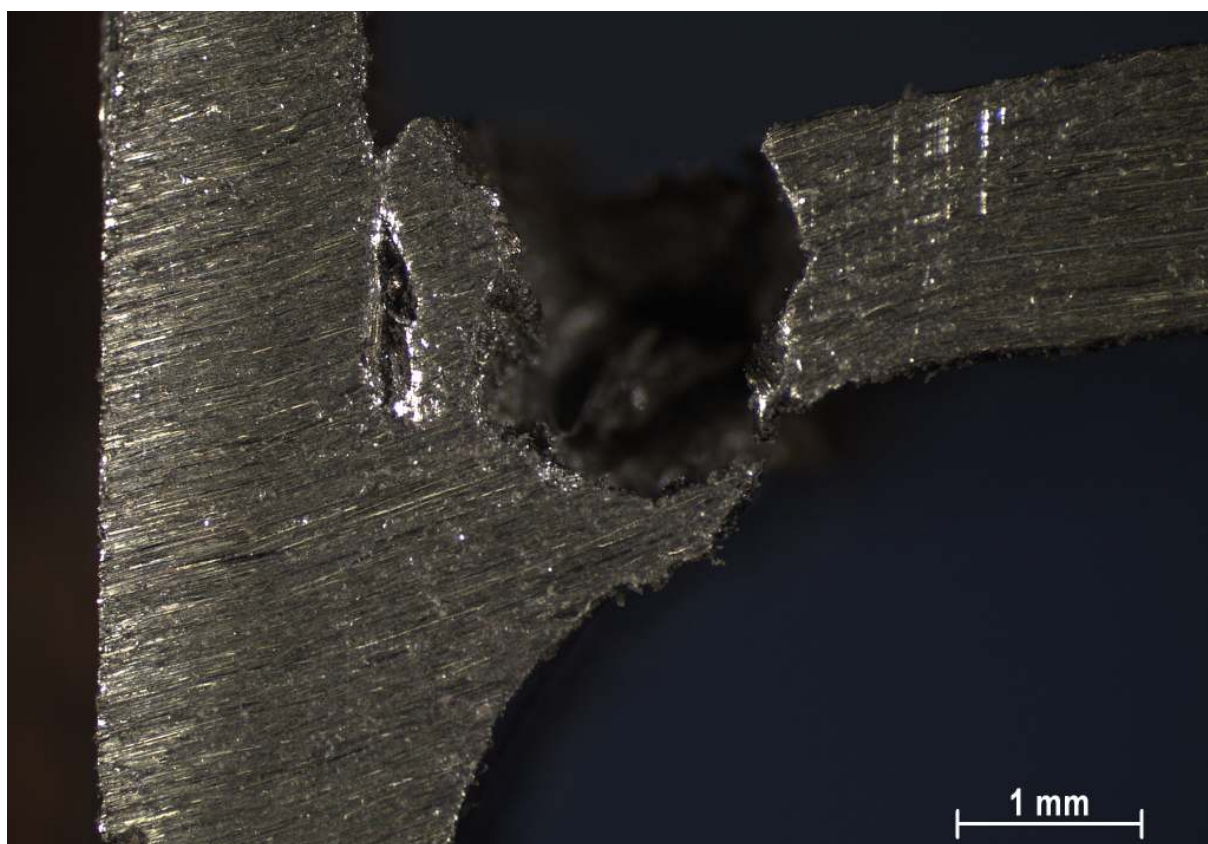
Slika 78. Uzorak 1 iz donje podnice, bočni presjek pod stereomikroskopom – neprovaren korijen i korozijska oštećenja u obliku rupičaste korozije / korozije u procjepu.

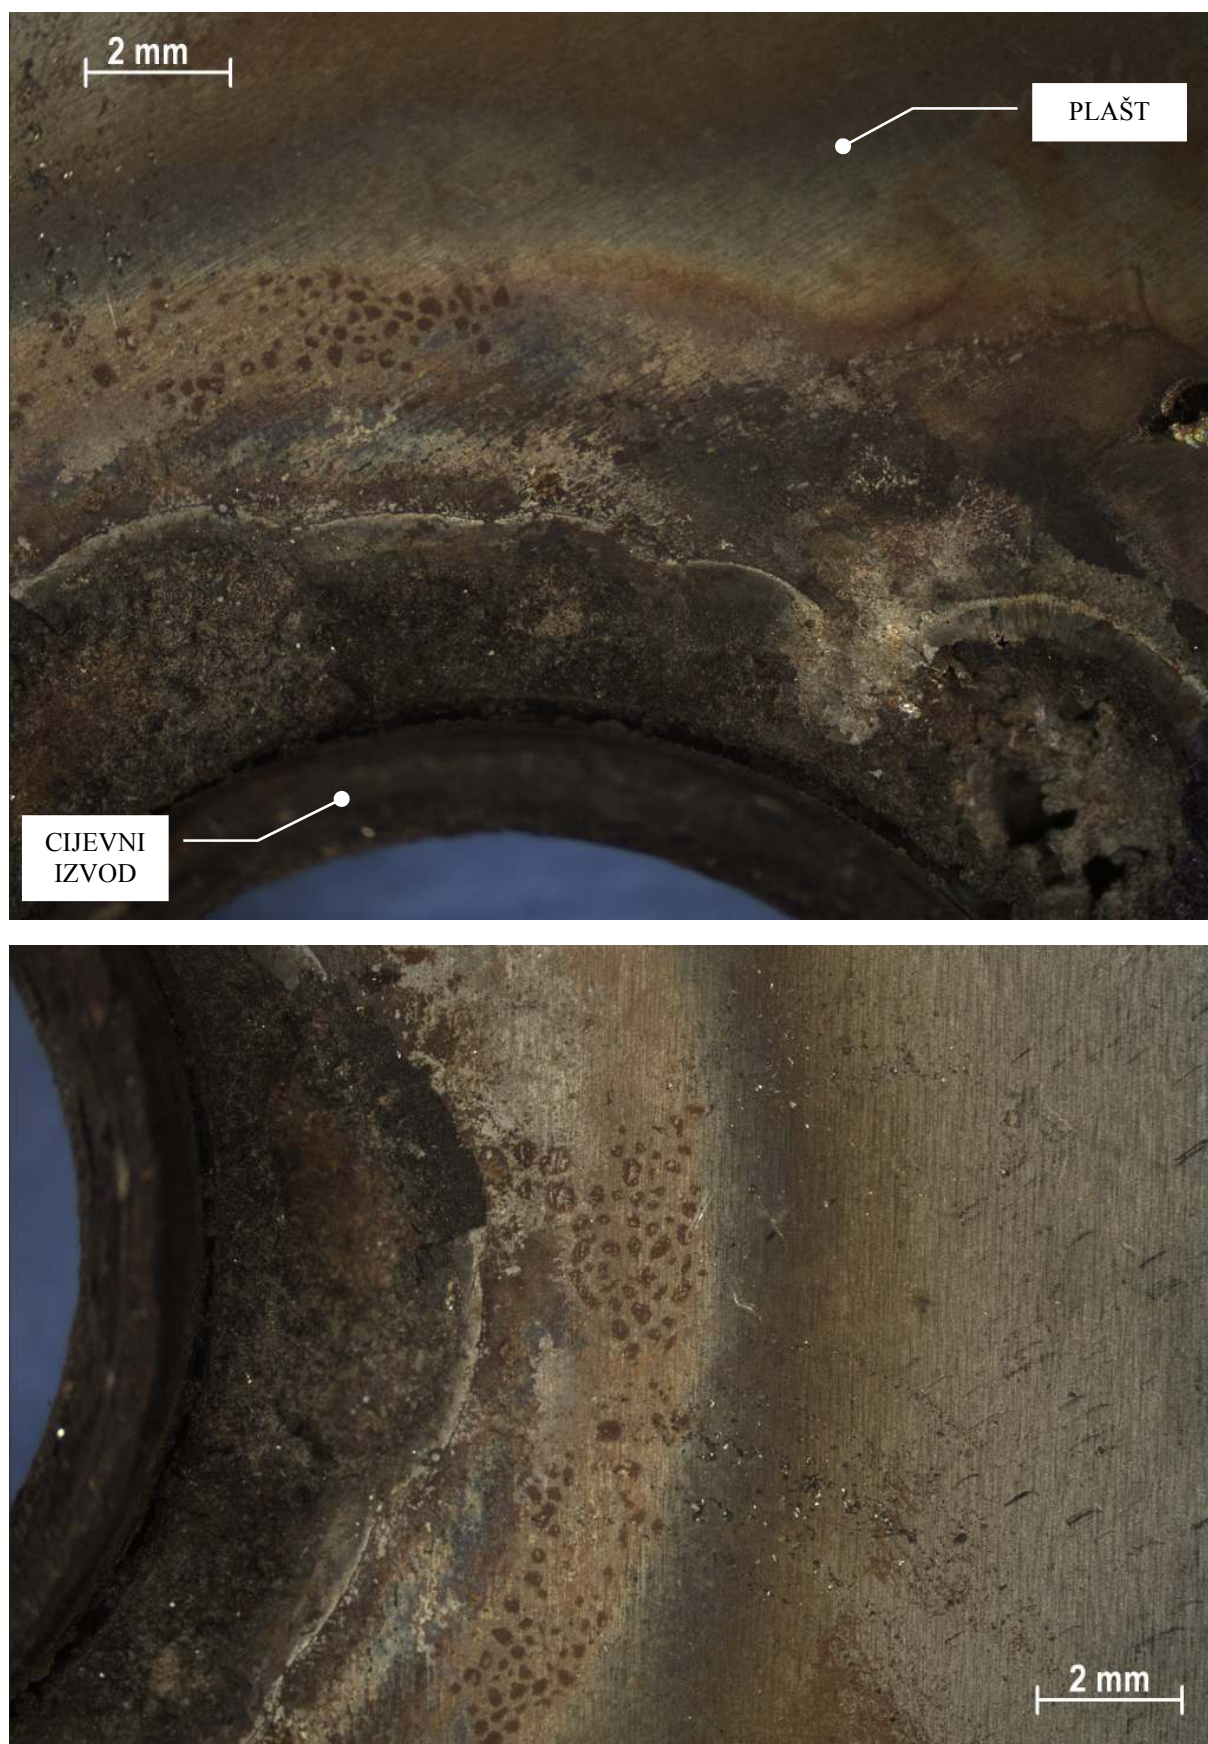
Slika 81. Uzorak 2 iz donje podnice pod stereomikroskopom (iznutra) – neprovaren korijen i neuklonjeni toplinski oksidi

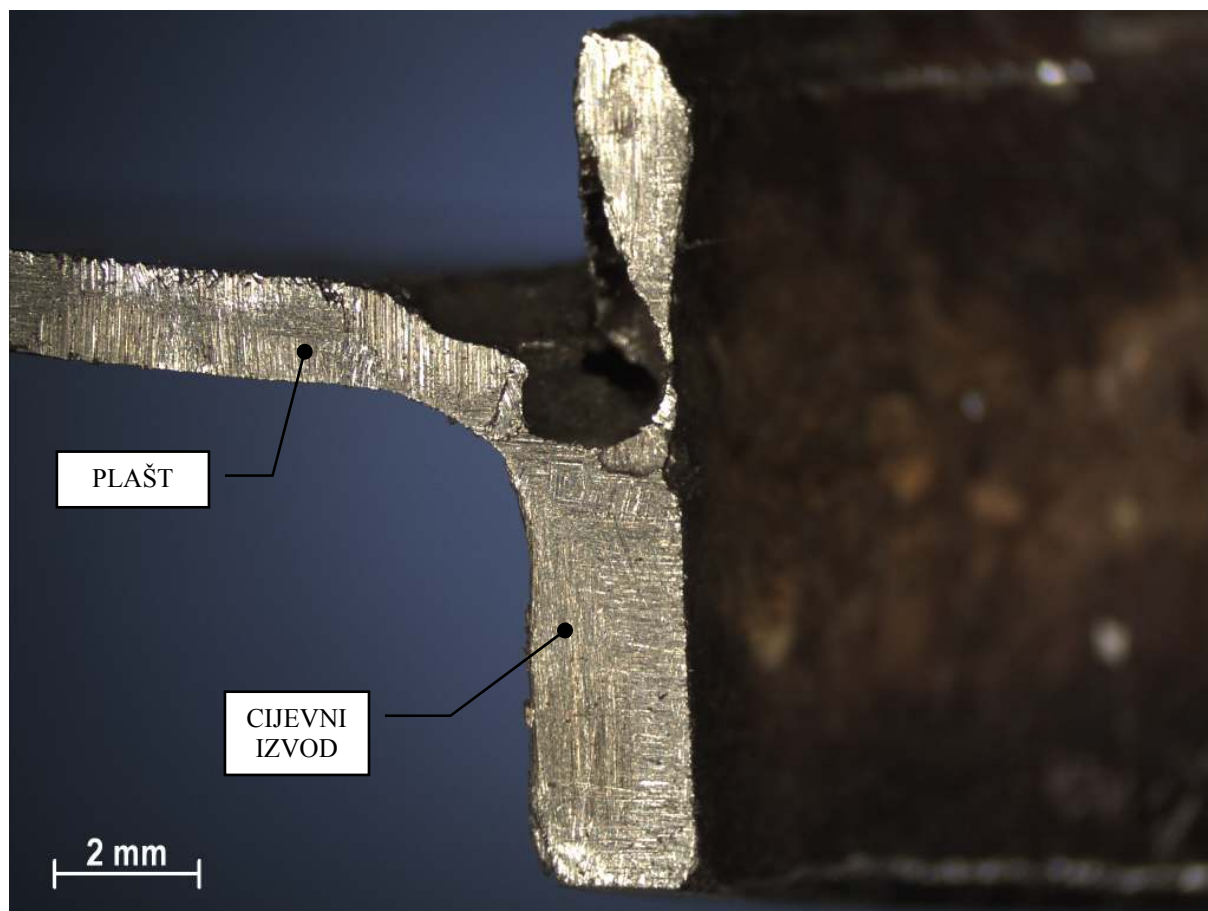
Slika 82. Uzorak 2 iz donje podnice, bočni presjek pod stereomikroskopom – neprovaren korijen i korozijska oštećenja u obliku korozije u procjepu
